**RECUPERAÇÃO ESTRUTURAL EM VIGA DE CONCRETO ARMADO
E SUAS PATOLOGIAS**

**FORTALEZA
2021**

Conforme proposto a esse artigo referente a recuperação estrutural em concreto armado e suas patologias do estudo de uma viga em uma pousada situada no município de São Gonçalo do Amarante, o qual era apresentar toda problemática, identificar, diagnosticar e dar solução à essa viga de concreto armado cuja suas patologias já sinalizavam um processo de colapso, pois obtivemos muito aprendizado e êxito através da forma correta, procurando os profissionais habilitados e capacitados, percorrendo passo à passo de forma responsável e coerente, utilizando as normas da ABNT , garantindo que todo o processo construtivo fosse executado com segurança, economia e durabilidade de toda a recuperação estrutural da viga em concreto armado, fazendo uso adequado dos materiais. Foi identificado fissuras e rachaduras o qual foi apresentado as causas, os efeitos e todas as suas manifestações patológicas, assim também as soluções para o processo construtivo da recuperação estrutural.

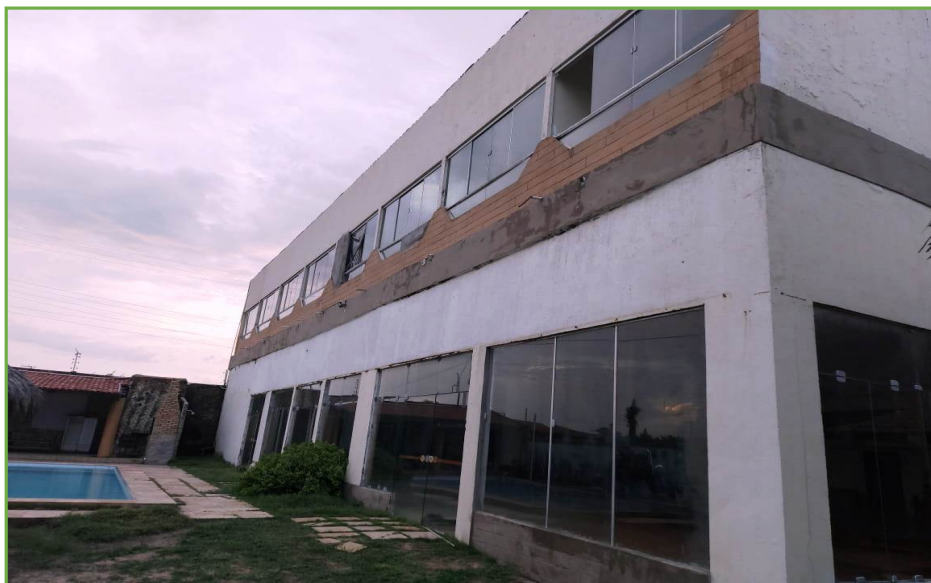
O estudo de caso foi realizado em uma pousada localizada na Taiba - Ce. A mesma possui 11 anos de construção e apresenta fissuras na sua edificação. (conforme figura 3)

Figura 3. Fachada decorativa sob a viga o qual foi realizado o estudo. (fachada antes da recuperação)

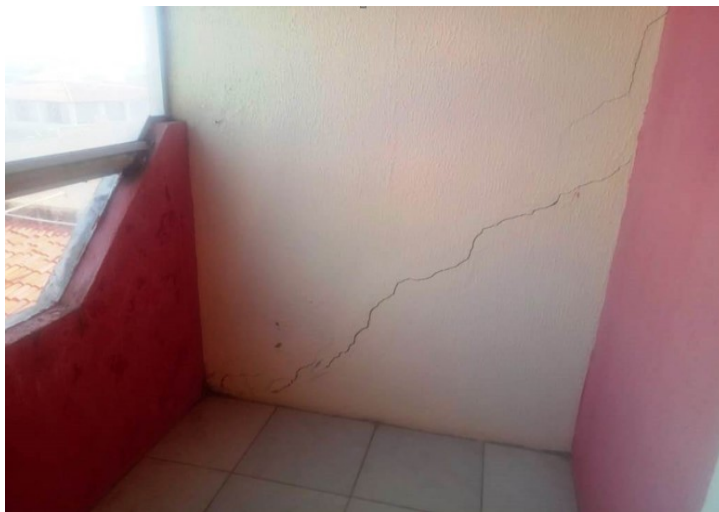
A edificação sinalizou problema patológico através de pequena fissura na alvenaria em uma varanda, mais precisamente no apartamento nº 07, (conforme figura 4) do pavimento superior do prédio, com o passar do tempo foi observado pelo o olhar do proprietário que a fissura aumentou em tamanho e espessura, passando a apresentar nas duas paredes laterais e formar um ângulo de 45° ao mesmo tempo.

Figura 4. Varanda do apartamento de número 07.

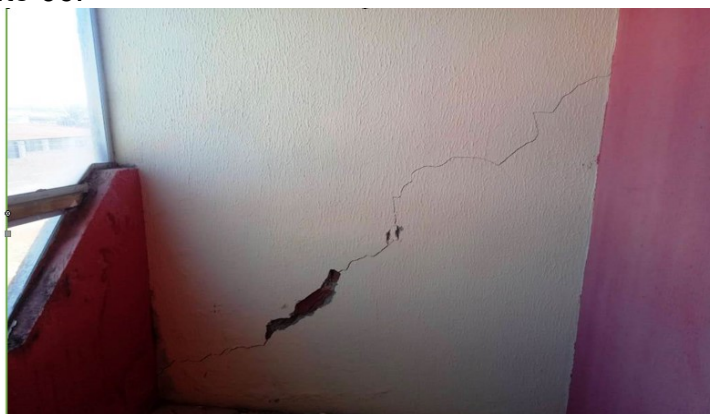
O profissional foi contratado para uma visita técnica, onde após visualizar todas as fissuras nos 16 apartamentos, o primeiro passo foi escarear a argamassa nas fissuras até o bloco de tijolo em uma das laterais da varanda, (conforme figura 5) para verificar se havia falta de argamassa nas juntas da alvenaria, ou passagem de alguma tubulação, já que em todas as varandas apresentavam fissuras e rachaduras com um ângulo de 45°, onde esses, são fatores que podem ocasionar o aparecimento de fissuras.

Figura 5. Verificação de falta de argamassa entre as juntas dos blocos do apartamento 06.

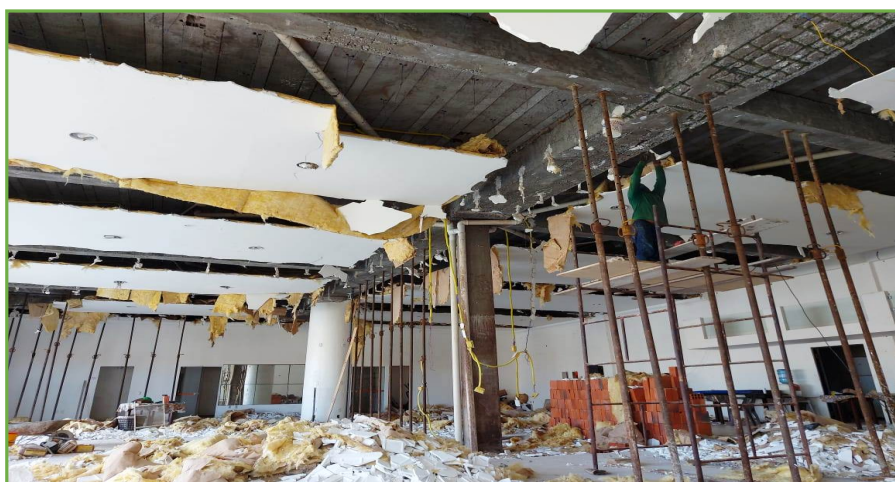
Foi verificado todas as estruturas em concreto armado, (pilares, vigas, laje e fundações) conforme figura 6. E não foi encontrado nenhuma rachadura em relação as tensões de cisalhamento, torção e nem recalque.

Foi realizado a verificação de nível em todas as vigas, e encontramos flexão por falta de contra flecha e perda de aderência. por conta das inúmeras fissuras.

Figura 6. Verificação de outras patologias nas vigas transversal e longitudinal que contribuíram em toda as fissuras e rachaduras da edificação, e verificação de recalque nos 2 pilares central.

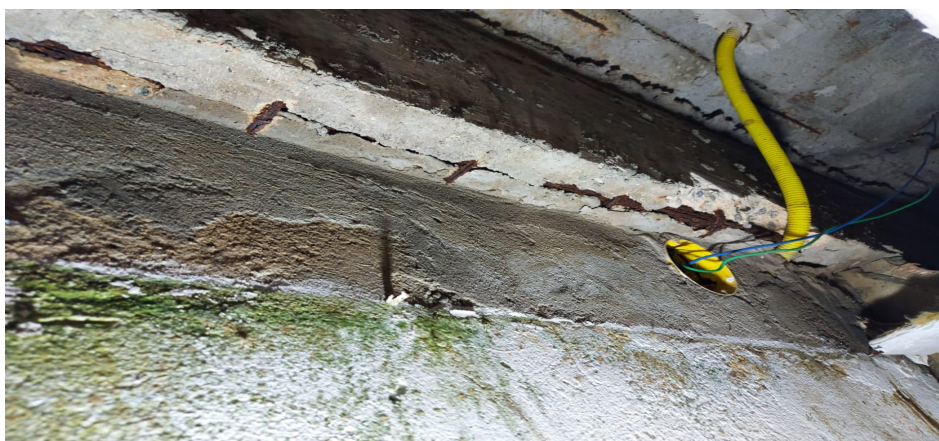
A causa foi devido a construção de uma faixa decorativa de argamassa com 5 cm de espessura na área externa do prédio, cuja localização fica sob a viga e não houve a utilização de impermeabilizante adequado, (conforme figura 3) permitindo a preservação da vida útil dessa estrutura, levando em conta que a

Uma delas foi a dilatação na argamassa, devido as variações térmicas (sol e chuva), apresentando fissuras o qual permitiu a entrada de agentes contaminantes como: maresia, águas de chuvas, CO₂ que ao longo do tempo infiltraram e percolaram, chegando a corroer parte do concreto e atingir o aço, ocasionando perda de área da sessão das barras de aço longitudinal com um percentual de 35% , portanto, não houve necessidade de trocas de barras de aço, somente a recuperação, mais com a presença de alguns estribos comprometidos, por já estarem totalmente oxidados e na maioria quebrados e outros já nem existia mais, as armaduras ficaram comprometidas ao ponto de perder em parte a sua função estrutural com relação as tensões à tração, ocasionando perda de aderência entre a viga e a laje, chegando a atingir uma flexão de 5 cm. Conforme Figura 7.

Figura 7. Corrosão do concreto e do aço viga em estudo

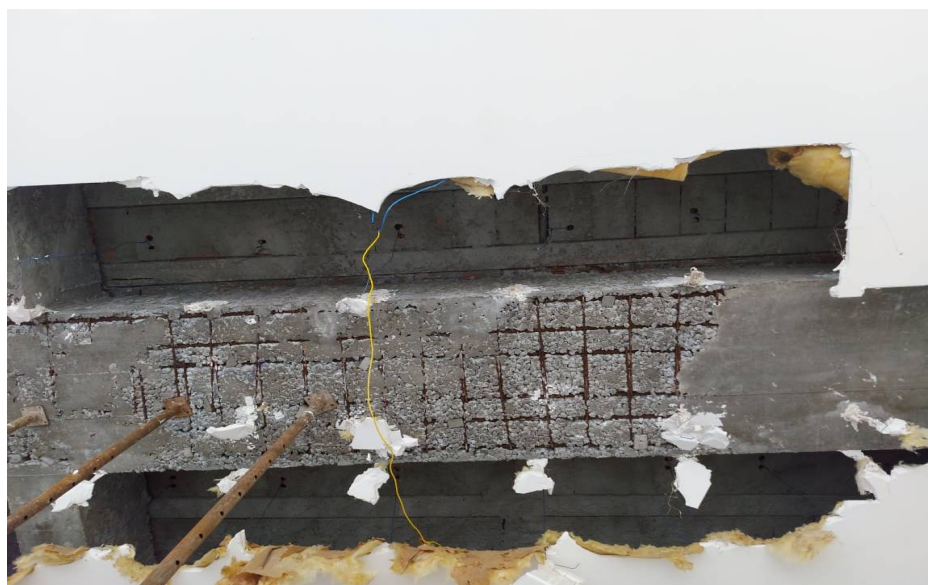
Outra patologia encontrada foi a presença de bicheiras¹ por falta de adensamento devido à má utilização do vibrador, (conforme figura 8), outro fator impressionante apresentado foi que 6 m dessa viga não foi concretado totalmente conforme projeto, e que 20 cm foi preenchida com argamassa, assim o processo de corrosão foi mais rápido, a partir do momento em que o concreto foi substituído por argamassa, ocasionando a perda da função o qual o concreto age em relação a compressão e contribuindo a perda de aderência entre a viga e a laje, além disso não foi obedecido e executado a construção da viga conforme projeto, pois a mesma era pra estar com 60 cm e foi feita com 50 cm em relação a sua altura .

Figura 8. Presença de bicheiras por falta de adensamento

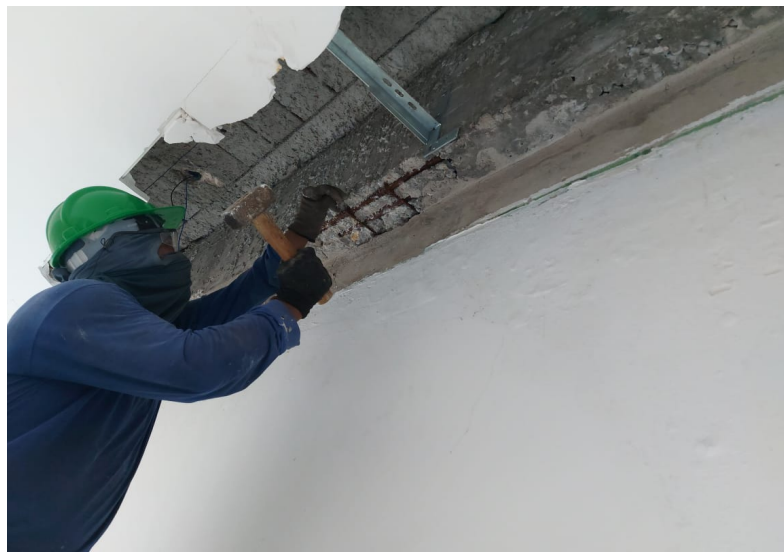
Figura 9. Escareação do concreto

marreta, (conforme figura 9) para quebra e reirada do resto do concreto até o aço oxidado, e não danificar o aço, deixando a ferragem comprometida toda aparente permitindo o lixamento mecânico, limpeza das armaduras, pois não pode deixar nenhum resíduo, (conforme figura 10) para iniciar a aplicação do produto anticorrosivo que tem que ser aplicado em duas demão, respeitando o tempo de 2 à 3 horas por demão e alcançar uma camada de 1 mm de produto aplicado, (conforme figura 11).

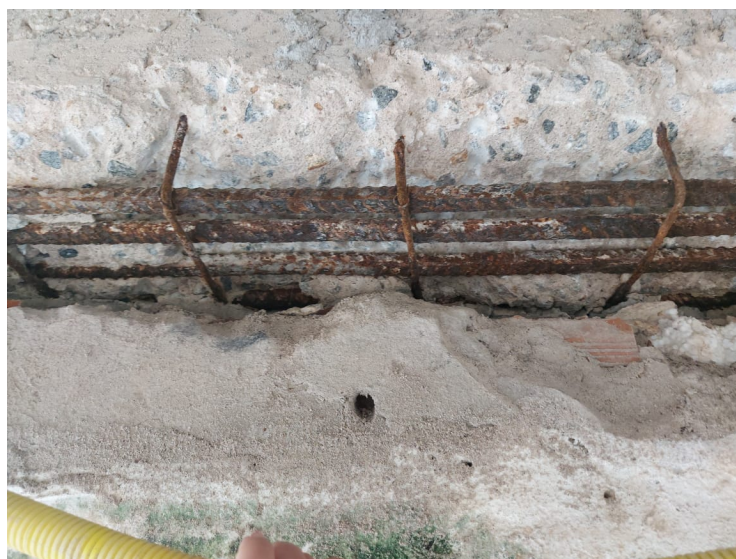
Figura 10. Pós escareação do concreto

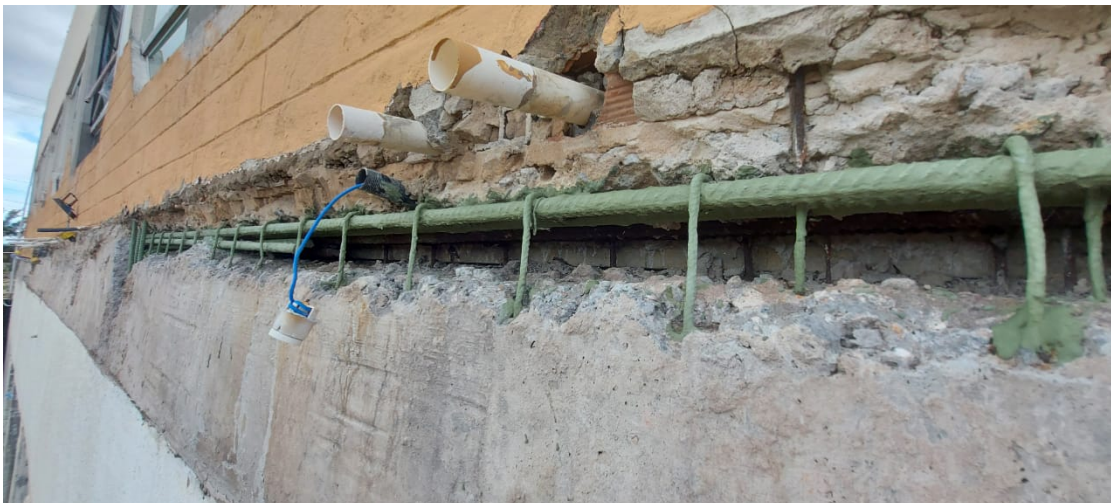
Figura 11. Aço com produto aplicado

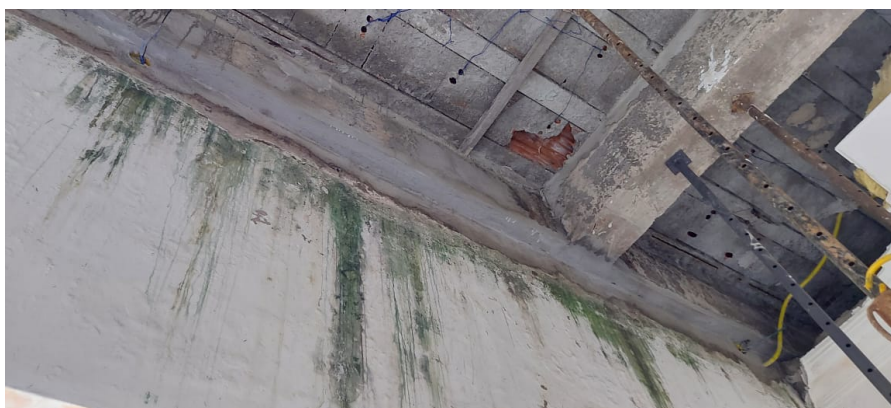
Figura 12. Viga restaurada, parte interna

O segundo passo foi a recuperação da viga de forma manual pois a localização da mesma não dava condições de colocar forma por isso todo processo construtivo foi executado em duas etapas sendo na parte interna e externa do prédio. Na parte interna usamos uma resina sintética, de alto desempenho, que proporciona excelente aderência das argamassas aos mais diversos substratos. Confere maior plasticidade, melhora a impermeabilidade e evita a retração das argamassas. Traço indicado: 1 parte cimento Portland: 3 partes areia média seca e peneirada (1:3). Amolentar com solução BIANCO na proporção de 1 parte de BIANCO : 2 partes de água.

O terceiro passo após a restauração da viga, (conforme figura 12) foi

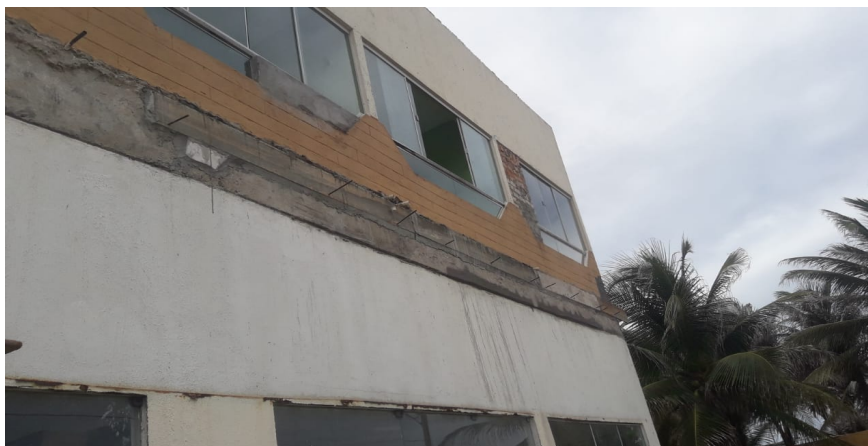
Figura 13. Aplicação do graute

concretar com o graute. O graute é um tipo de concreto ou argamassa de alta resistência utilizado para preencher vazios de concretagem, também conhecidos como bicheiras. Seu grande diferencial é a consistência fluida, que dispensa o adensamento com vibrador. Ele é pré-dosado composto de cimento Portland, areia de quartzo de granulometria selecionada e aditivos especiais convenientemente. Adicionar primeiro no misturador 2 L de água de amassamento e os 25 kg do produto, misturando por 2 minutos e, em seguida, adicionar o restante da água 1L. Misturar por mais 3 minutos, até o **graute** apresentar aspecto uniforme e homogêneo. Foi executado a cada dois metros com o suporte de uma tábua pregada diretamente na viga e o seu preparo é feito em pequenas quantidades devido a sua fluidez e pega rápida, a aplicação, foi feito com dois furos um no início da parte superior e o outro no final da parte inferior, pois ao iniciarmos a aplicação do graute, temos que deixar o produto percolar preenchendo todos os vazios até o mesmo sair no furo na parte inferior e respeitar o tempo de cura. que foi de três dias para atingirmos a resistência a compressão de 35 MPA.(conforme figura 13)

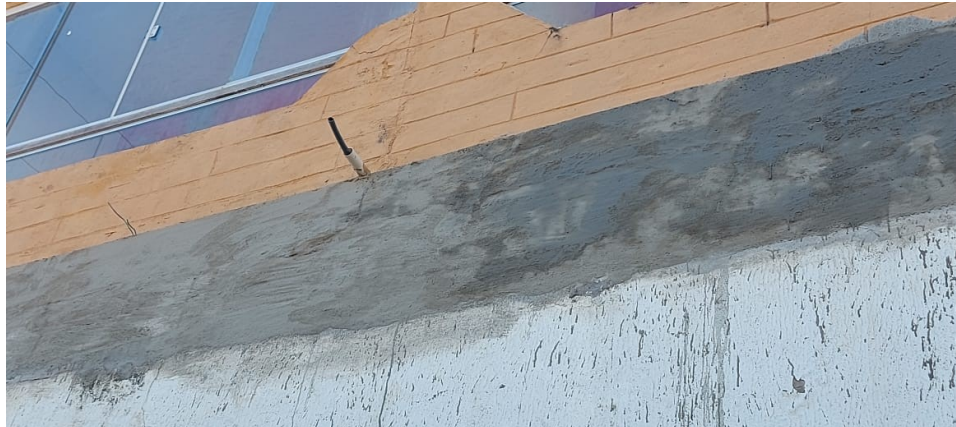
Figura 14. Aplicação de impermeabilizante

O quarto passo foi a impermeabilização antes da aplicação da argamassa, (conforme figura 14). utilizamos o sikatop 107, aplicado com uma brocha, em duas demãos uma horizontal e outra vertical respeitando o tempo de secagem para cada demão que foi de três horas.

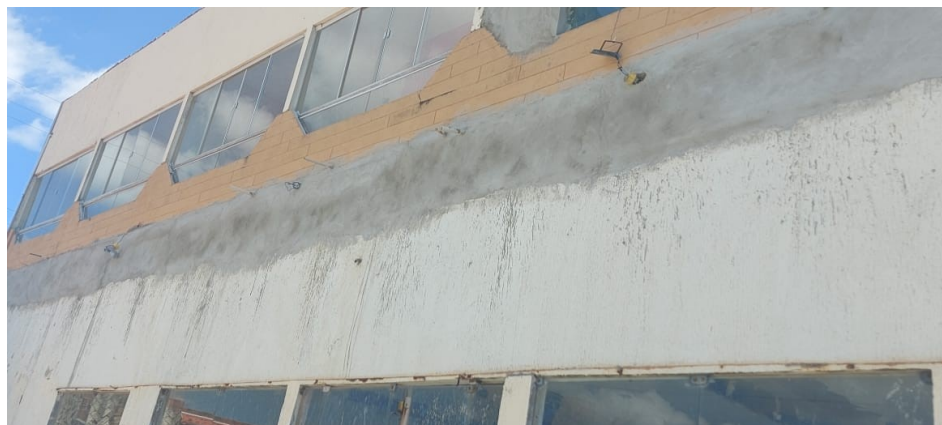
Figura 15. Viga restaurada na parte externa da pousada

O quinto passo foi o reboco cuja o produto utilizado foi também o bianco . Traço indicado: 1 parte cimento Portland: 3 partes areia média seca e peneirada (1:3). Amolentar com solução BIANCO na proporção de 1 parte de BIANCO : 2 partes de água. (conforme figura 15)

O sexto passo foi impermeabilizar a viga novamente seguindo todas as normas de aplicação do produto sikatop 107, conforme descrito acima, e assim finalizar a recuperação estrutural da viga em estudo para que a vida útil dessa estrutura tenha durabilidade.
