**ANÁLISE DOS MÉTODOS CONSTRUTIVOS NO SISTEMA CONVENCIONAL DE
CONSTRUÇÃO: Estudo de caso em obras de pequeno porte nas cidades de
Solonópole e Mombaça no Ceará**

Artigo TCC apresentado ao curso de Bacharel em Engenharia Civil do Centro Universitário Fametro – UNIFAMETRO – como requisito para a obtenção do grau de Bacharel em Engenharia Civil, sob a orientação do Prof^o. Dr. Jefferson Pereira Ribeiro.

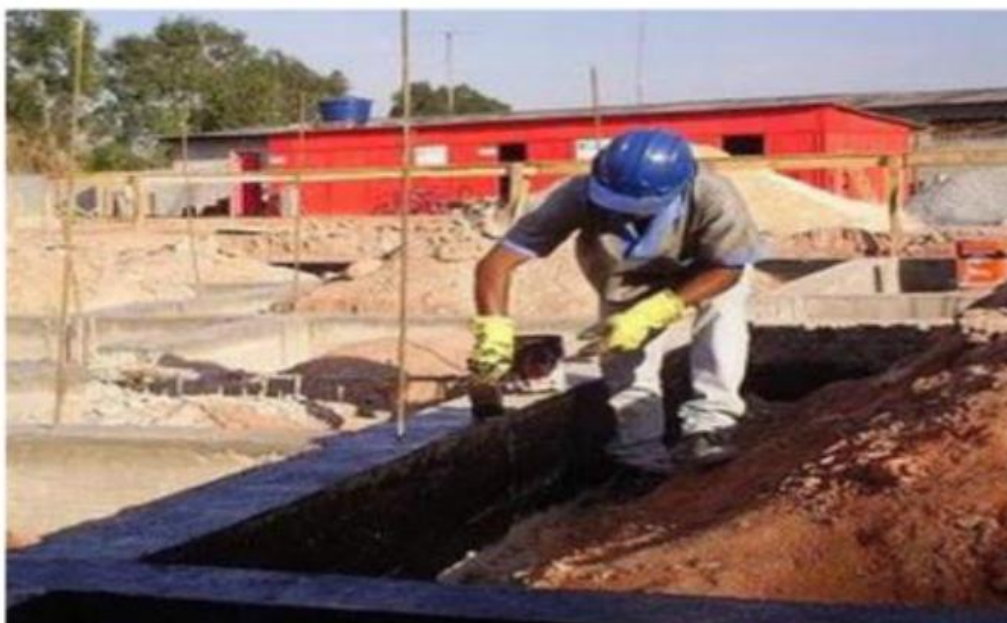
Figura 5 – Impermeabilização com emulsão asfáltica

A figura 5 ilustra a aplicação de um impermeabilizante do tipo emulsão asfáltica, que se enquadra como um impermeabilizante flexível, e sua escolha foi diretamente liga ao tipo de zona que será impermeabilizada.

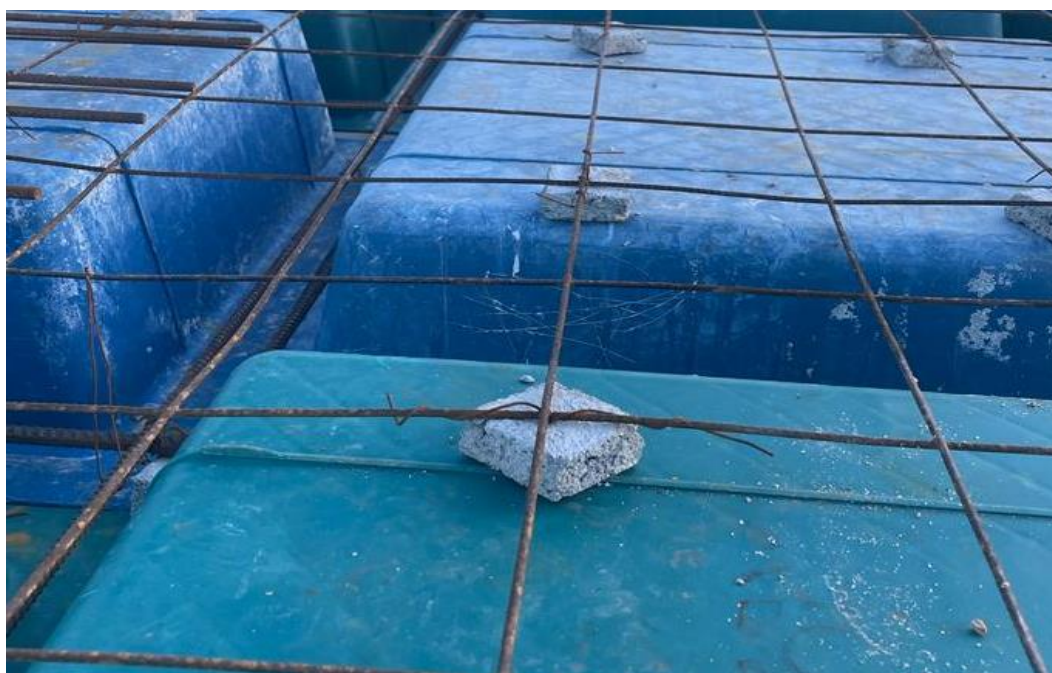
Figura 7: Espaçadores de argamassa

Com a função de conservar a armadura na posição especificada em projeto, um espaçador pode ser plástico, metálico, de concreto ou de argamassa, sendo o metálico menos utilizado em obras. O espaçador de argamassa leva vantagem, pois além de poder ser fabricado na própria obra, é de baixo custo. O plástico é de fácil colocação, porém apresenta valor elevado em comparação aos demais, (MENEZES; AZEVEDO, 2009). As figuras 7 e 8 representam os tipos de espaçadores mais utilizados no setor da construção civil.

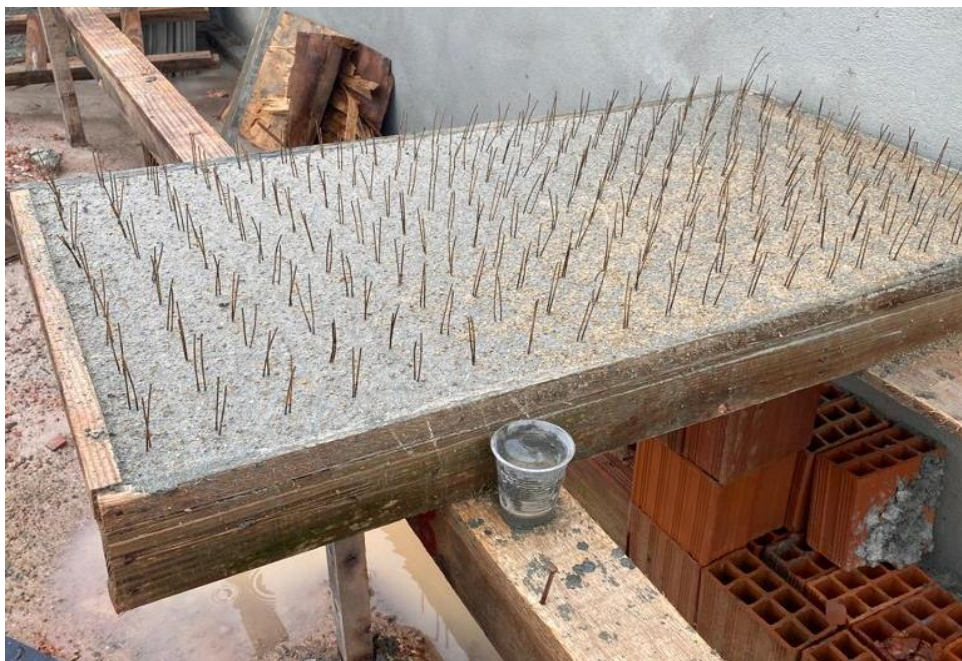
Figura 9: Produção de espaçadores

A produção de espaçadores feito in loco, chamados popularmente de “cocadas”, tem uma produção simples e eficiente, sendo, geralmente, elaborados com argamassa e arame recozido. A imagem a seguir mostra o último processo de produção dos espaçadores, onde se encontra em espera para cura da argamassa.

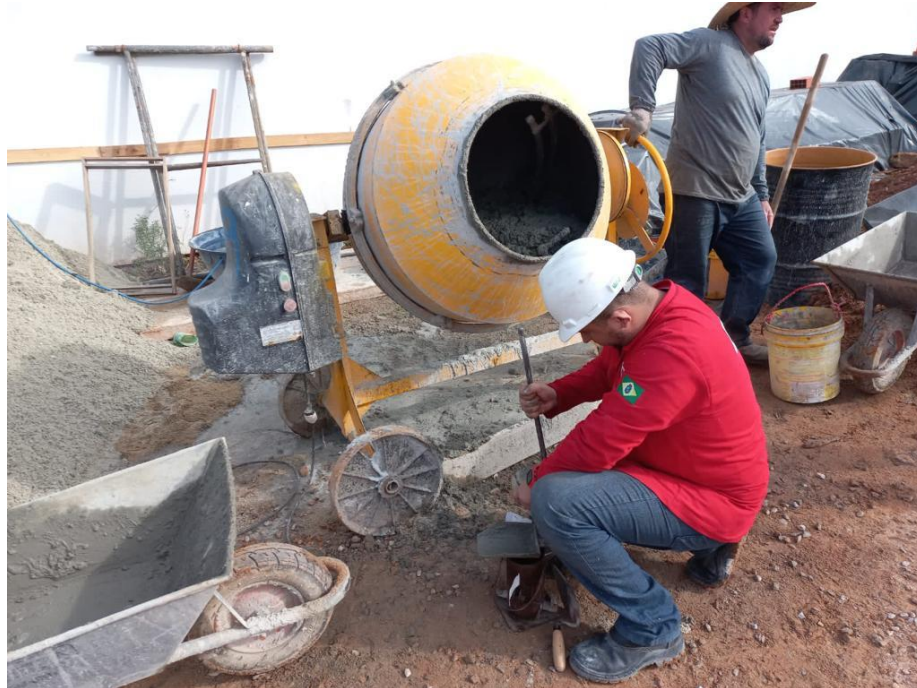
Figura 10: Concreto produzido e sendo levado para ensaio

Na imagem abaixo trata-se de um processo de verificação da resistência do concreto, logo, esse procedimento comprovará se o traço aplicado atenderá os parâmetros normativos. Desta forma, como a norma explicita, caso a relação água/cimento seja atendida, a tendência é que seja obtidos resultados positivos dos ensaios laboratoriais.

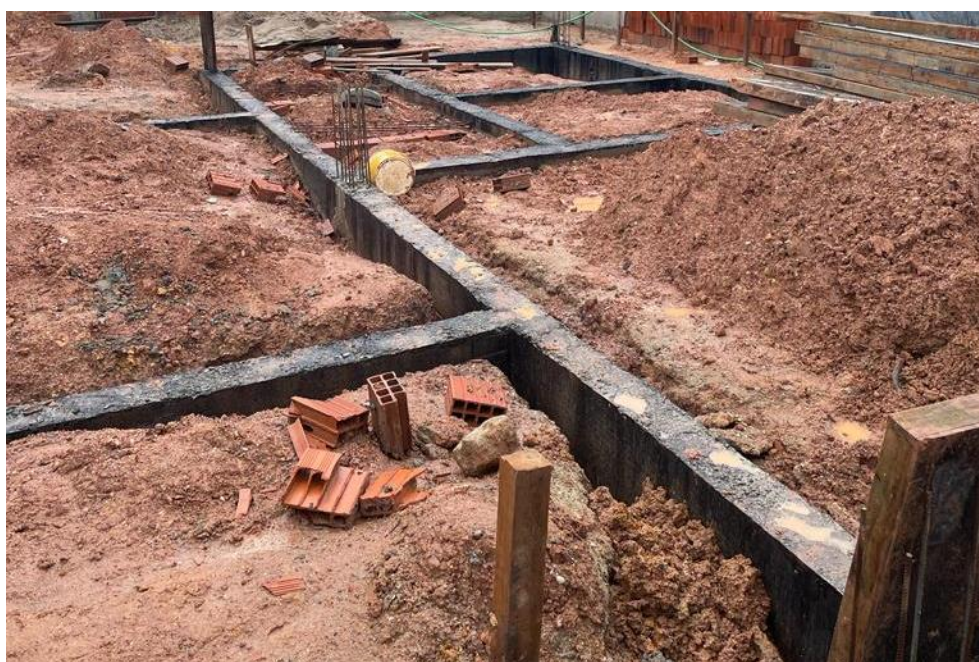
Figura 16 – Fundação impermeabilizada

Para o estudo da estanqueidade, é analisada as estruturas em contato direto com o solo, no caso mais comum, as fundações. Tendo como seus requisitos atendidos a execução de acordo com o apresentado na fundamentação teórica. A imagem a seguir representa a verificação da presença de impermeabilização nas estruturas de fundação.

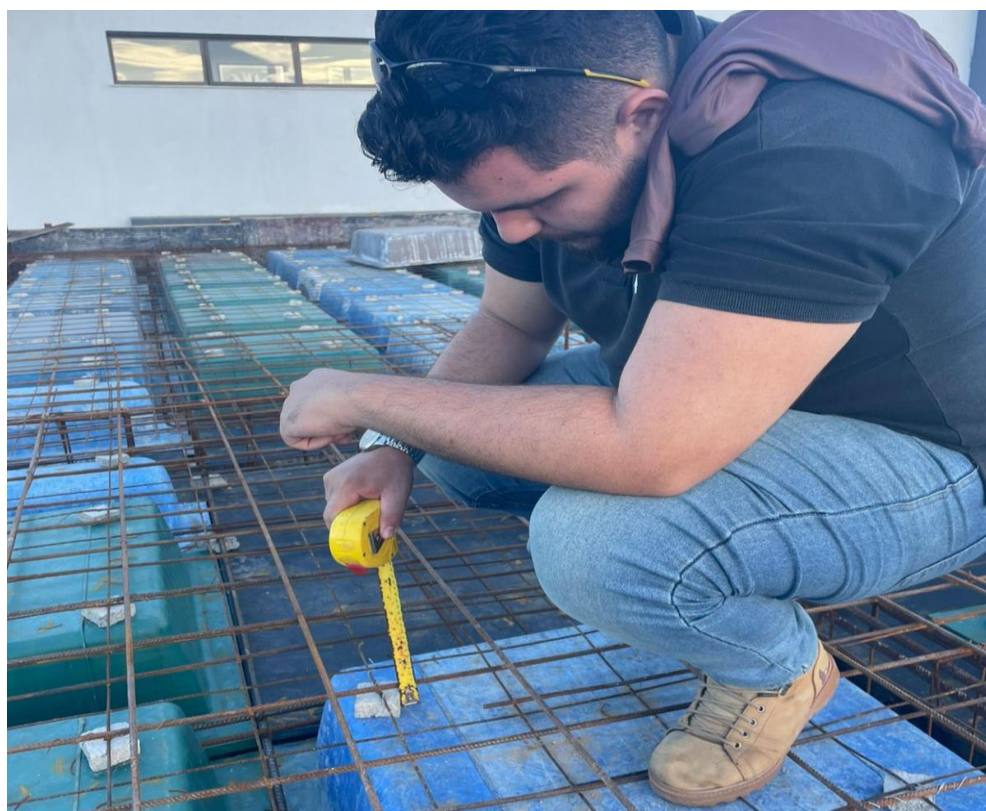
Figura 17 – Medição de cobrimento de laje

A figura a seguir ilustra um exemplo prático da coleta de dados do cobrimento mínimo de uma laje. A medição foi realizada com o auxílio de uma trena para comprovação das especificações citadas em projeto.

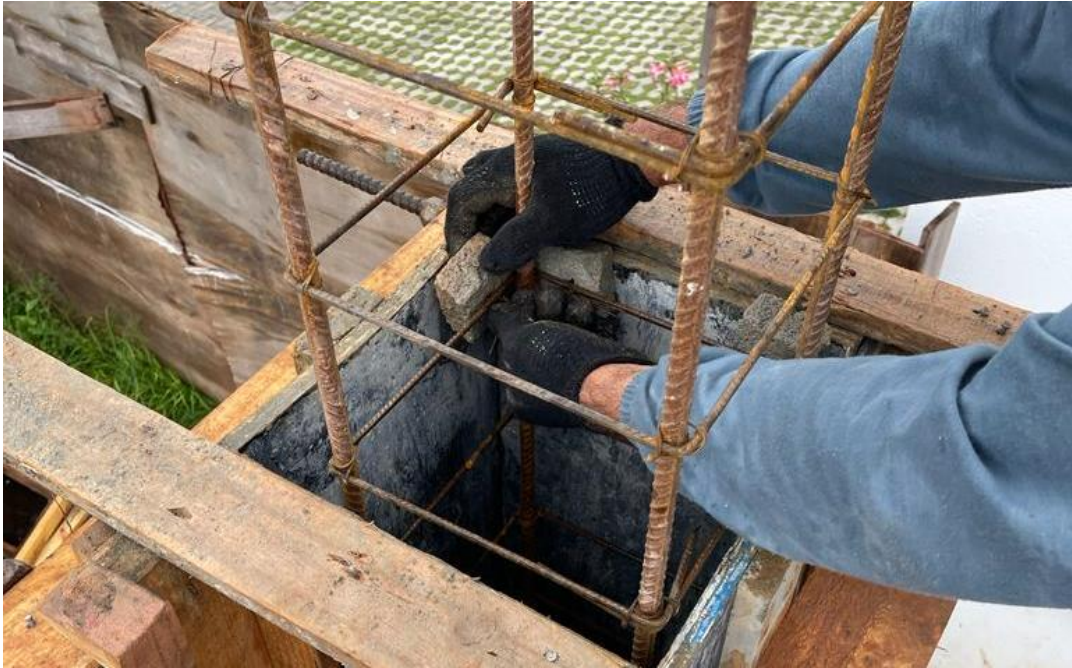
Figura 18 – Medição de cobrimento de pilar

A colocação dos espaçadores em pilares é um procedimento simples, onde a amarração deste elemento é feita entre a forma e a armadura, com distância e tamanhos definidos em projeto. A imagem a seguir ilustra a realização do procedimento, acompanhado por profissional tecnicamente habilitado.

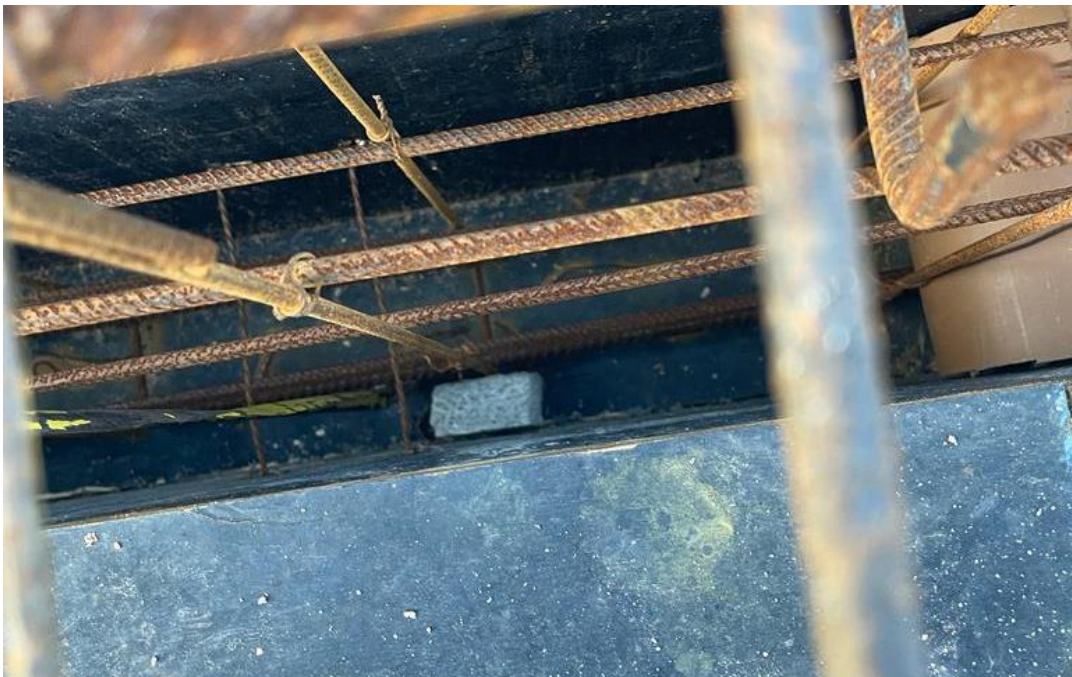
Figura 19 – Medição de cobrimento de viga

A colocação de espaçadores em vigas segue o mesmo procedimento adotado para lajes e pilares. Sua medição também foi realizada com auxílio de trena métrica como apresentado na figura a seguir.

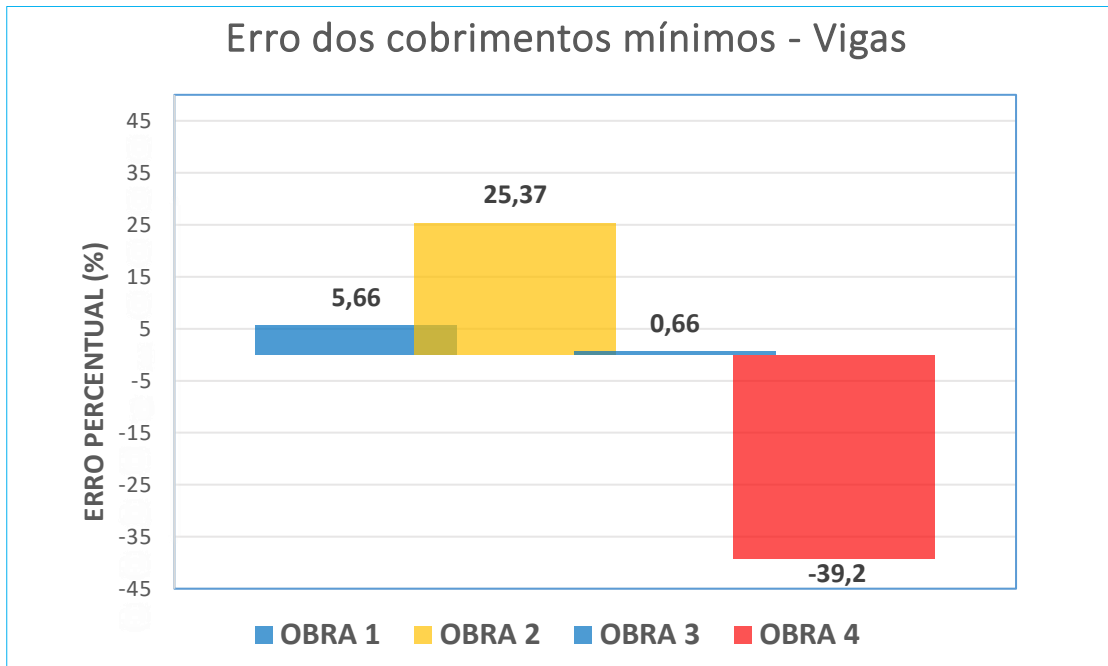
Figura 21 – Erro dos cobrimentos mínimos – Vigas

A figura 21 ilustra graficamente os erros percentuais de acordo com os dados bibliográficos dos cobrimentos das vigas, seguindo os parâmetros de legendas e cores acima.

Como apresentado acima, a Obra 1 forneceu resultados satisfatórios para os cobrimentos mínimos. No decorrer do estudo de caso, percebeu-se uma atenção assídua dos profissionais habilitados em capacitar os funcionários da obra para atender os requisitos de projeto e os parâmetros das normas, logo, promovendo métodos construtivos bem elaborados.

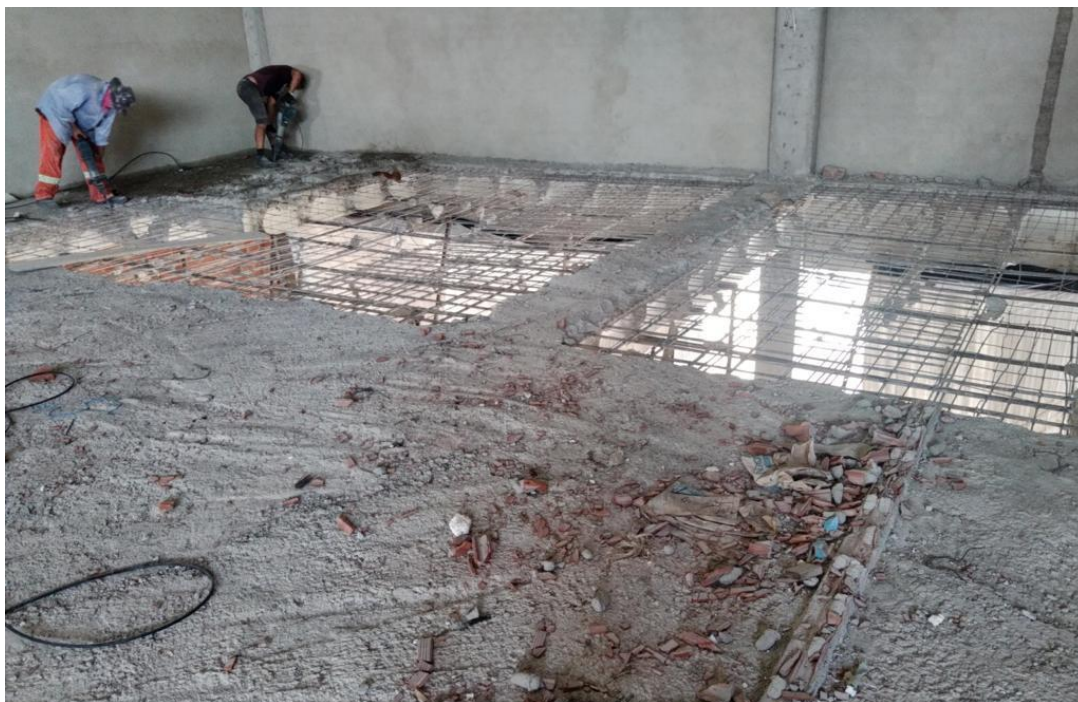
Figura 24 – Demolição da laje – Obra 3

Os resultados da Obra 3, como apresentado na tabela 11, foi analisado através de pesquisa somente os pilares, pois estes foram elaborados com o concreto feito em canteiro de obra. Os demais elementos estruturais foram concretados com concreto usinado transportados por caminhão betoneira, cujo este apresentou uma falha pontual na resistência do material. Devido ao acompanhamento técnico, a obra dispôs de todos os controles de qualidade do concreto, por consequência das ações. Foi diagnosticado que as lajes e vigas concretadas com o concreto usinado, apresentando resultados distantes dos mínimos, desta forma, se tornando inviável qualquer tipo de reparo da concepção estrutural. Contudo, a solução encontra foi a demolição, seguido de uma nova concretagem.

A figura 24 trata do processo de correção do erro encontrado. O desempenho da edificação foi considerado negativo, como citado na tabela 5, e comprovado em laboratório através de ensaios, no qual mediu-se a resistência à compressão do concreto armado. Os ensaios laboratoriais foram feitos pela empresa Montante Engenharia Ltda, na qual disponibilizou os relatórios para o estudo presente. A figura 25 ilustra os valores do F_{ck} dos elementos estruturais, onde apresentou resultados abaixo do esperado de 30 Mpa em projeto.
