**ESTUDO DE CASO SOBRE VÍCIOS CONSTRUTIVOS ENCONTRADOS EM  
ESTRUTURAS DO TIPO PAREDE DE CONCRETO MOLDADA *IN LOCO***

Artigo TCC apresentado ao curso de Bacharel em Engenharia Civil da Faculdade Metropolitana da Grande Fortaleza – FAMETRO – como requisito para a obtenção do grau de bacharel em Engenharia civil.

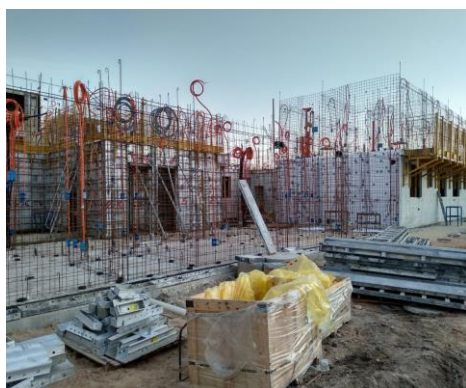
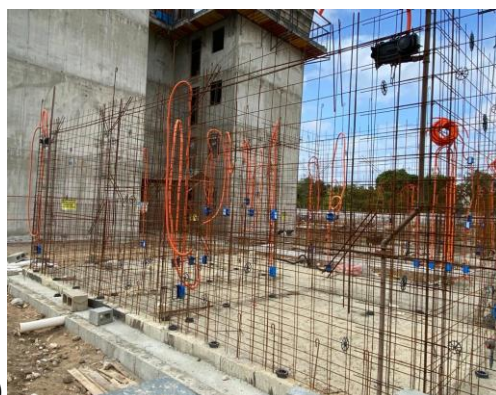
**Figura 1** - Armação vertical em conjunto com todas as instalações montadas

1º Estágio: montagem das telas de aço, nessa fase são montadas as armaduras de aço da parede e laje, com telas de aço soldáveis e armaduras de reforço conforme mostrado na Figura 1, de acordo com o discriminado no projeto. É nessa fase que são inseridas todas as instalações pertinentes a paredes e lajes.

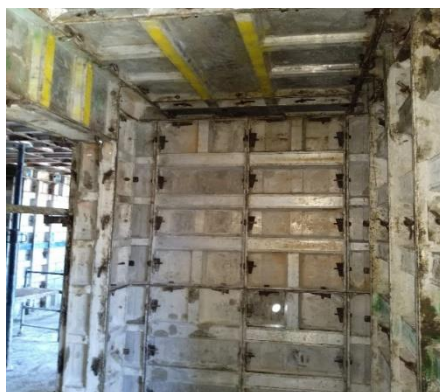
**Figura 2-** Vão com a forma de alumínio montada

2º Estágio: montagem da forma, nesse estágio é executado a montagem das formas cobrindo a armadura, de maneira que garanta o posicionamento, o travamento e o prumo detalhado em projeto, Figura 2 (NBR16055). É nessa etapa em que se deve ter atenção para a obediência rigorosa do que está em projeto, pois para cada parede ou vão possui sua forma específica.

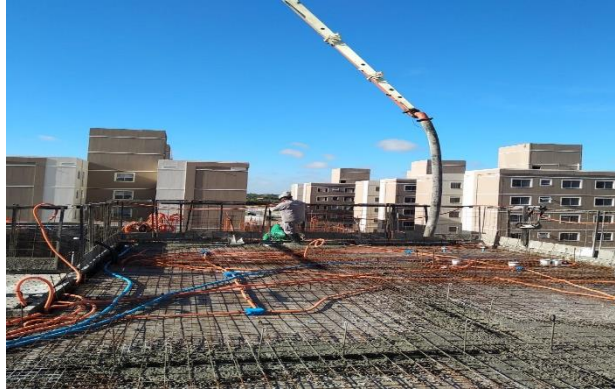
**Figura 3** – Processo de lançamento do concreto (preenchimento das fôrmas)

3º Estágio: concretagem, a ABNT NBR 14931: 2004 – Execução de Estruturas de Concreto, Procedimento, estabelece que para a concretagem, deve ser observado todos os procedimentos relativos ao recebimento, liberação, lançamento e amostragem para controle tecnológico. Nesse estágio é feito o preenchimento das formas com o concreto assim como na Figura 3, antes do concreto ser despejado nas fôrmas é necessário que seja feito a moldagem dos corpos de provas

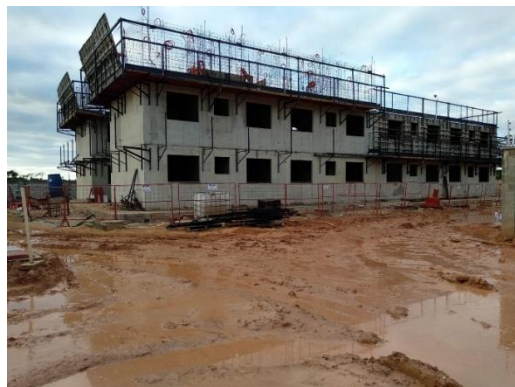
**Figura 4** – Forma em processo de desforma e transferência dos andaes inferiores para superiores

4º Estágio: desforma, o plano de desforma devem levar em conta os materiais utilizados associado ao ritmo de construção, tendo em vista o carregamento decorrente e a capacidade de suporte das lajes anteriores (NBR16055). Após romper o primeiro corpo de prova após a concretagem e for verificado se o concreto atingiu a resistência inicial ideal para desforma, é feito a desmontagem dos elementos da forma restando a parede de concreto ré escorada conforme a Figura 4. A retirada do escoramento permanente deve ser especificada em projeto. Cuidados adicionais devem ser tomados com o alinhamento de escoras entre andares sucessivos e escoramento da escada (WENDLER, 2013).

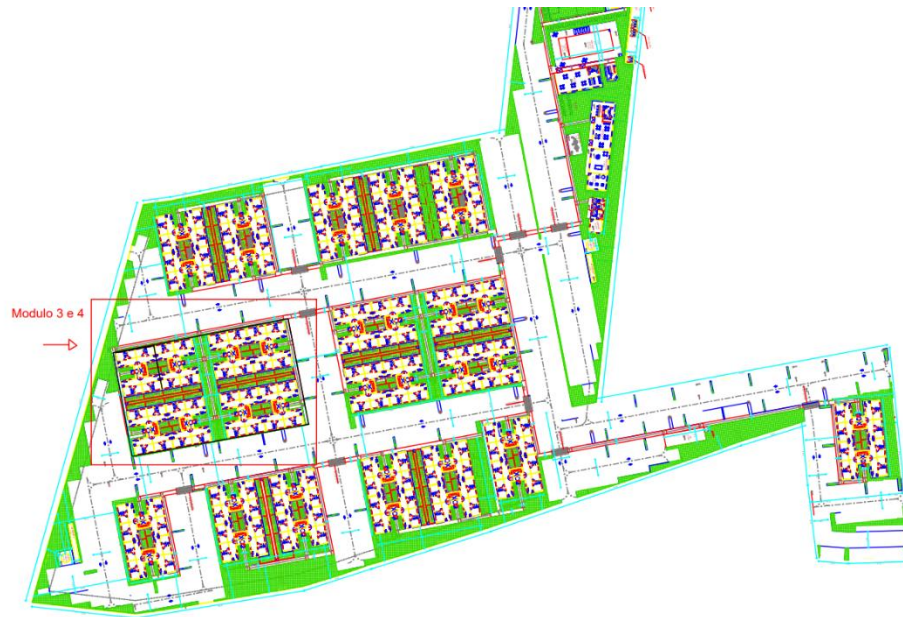
**Figura 5-** Planta de implantação do condomínio.

É uma obra executada por uma construtora que atua no território nacional e internacional, referência no seguimento de parede de concreto moldada in loco. Está localizado na cidade de Eusebio-CE. O empreendimento possui 800 unidades habitacionais, dividido em 40 blocos de 20 apartamento cada bloco, entretanto a pesquisa foi realizada em uma parcela de 160 unidades, que consistem aos módulos 3 e 4, com 8 blocos (15,16,17,18,23,24,25,26), conforme discriminado na Figura 5.

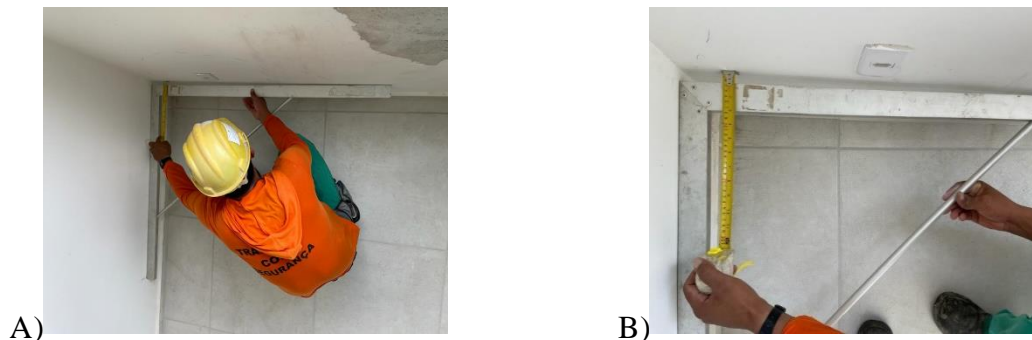
Na Figura 13 apresentada a baixo, o operador está utilizando o esquadro para verificar o alinhamento horizontal para analisar se atende aos requisitos da NBR 16055 presentes na Figura 11.

**Figura 13** – Parede 2 cm fora de esquadro não atendendo a requisitos da norma

A parede apresentada na Figura 13 está 20 mm fora de esquadro não atendendo aos requisitos da norma e desrespeitando a tolerância apresentada na Figura 11. Ao analisar os dados percebe-se que dos 160 apartamentos vistoriados, para parede desalinhada verticalmente, foram encontrados 89 não conformidades das quais estavam dentro da tolerância da norma 62 apontamentos. O restante, 27 apontamentos, não obedeciam a tolerância da norma e precisaram de tratativas como preenchimento da parede ou desbastamento.

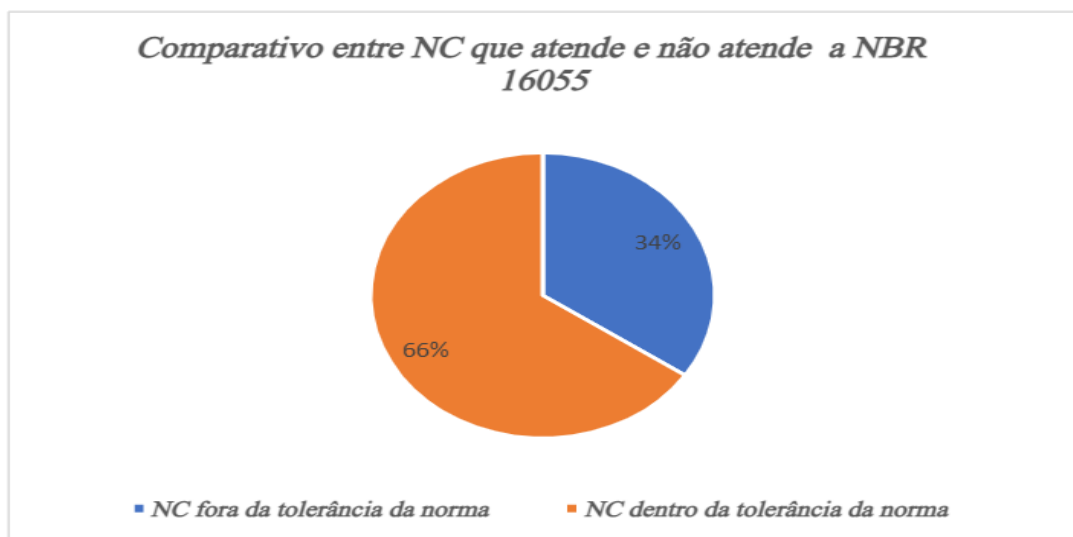
**Gráfico 1-** Comparativo entre as não conformidades que estão de acordo com a tolerância da norma.

Ao analisar os dados do Gráfico 1 fica evidenciado que a maioria das não conformidades cerca de 66% da pesquisa está dentro das tolerâncias da norma.

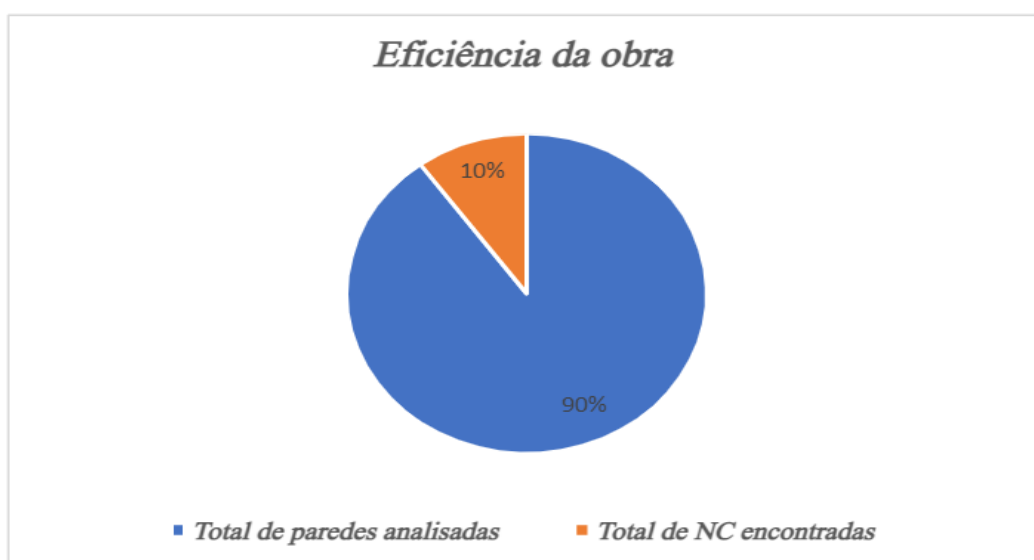
O Gráfico 2 ilustrado abaixo faz referência a eficiência da obra, visto que nele tem o comparativo entre o total de paredes analisadas (2240) e o total de não conformidade encontradas (235). Desse número, estão contidos as não conformidades que atendem a norma, não precisando de reformas para atender a NBR 16055, e as não conformidades que precisaram de reforma para atender o grau de qualidade exigido pela norma.

**Gráfico 2-** Grau de eficiência da obra.

Analisando o Gráfico 2 é possível observar que em apenas 10% do total de paredes analisadas, dados esses extraídos das tabelas 1 e 2, possuíam vícios, isso demonstra uma ineficiência por parte da equipe da obra. Das 2240 paredes observadas, foram encontradas 235 em não conformidade e dessas 235, 81 não conformidades precisaram de reformas para se adequar a norma.
